*Umweltzentrum
des Handwerks Thüringen*

Ergebnisse des Modellprojekts

Optimierung von Energiekreisläufen in Bäckereien und
Konditoreien mittels technisch-technologischer Untersu-
chungen – **ENERGIEOPTIMIERUNG BÄCKER**

Oktober 2012

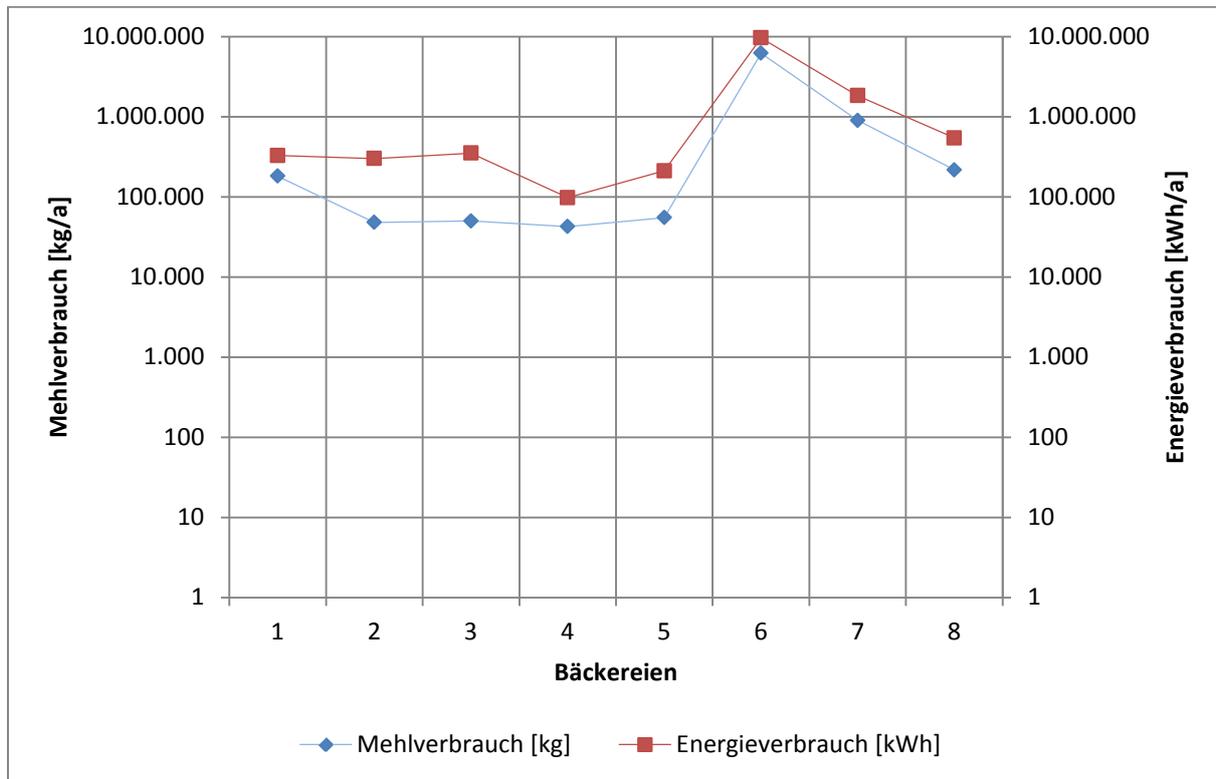
Abbildung 3 Energie- und Mehlerverbrauch

Aus den Energiebezugs- und Mehlerverbrauchswerten (Abb. 1-3) lässt sich die Energiekennzahl der jeweiligen Bäckerei berechnen. Unter einer Energiekennzahl sind Energieverbrauchsdaten bezogen auf eine bestimmte Bezugsgröße zu verstehen. Bei Bäckereien bietet sich als Bezugsgröße der Mehlerverbrauch an. Die typische Energiekennzahl von Bäckereien ergibt somit den Energieeinsatz pro verarbeitetem Kilogramm Mehl.

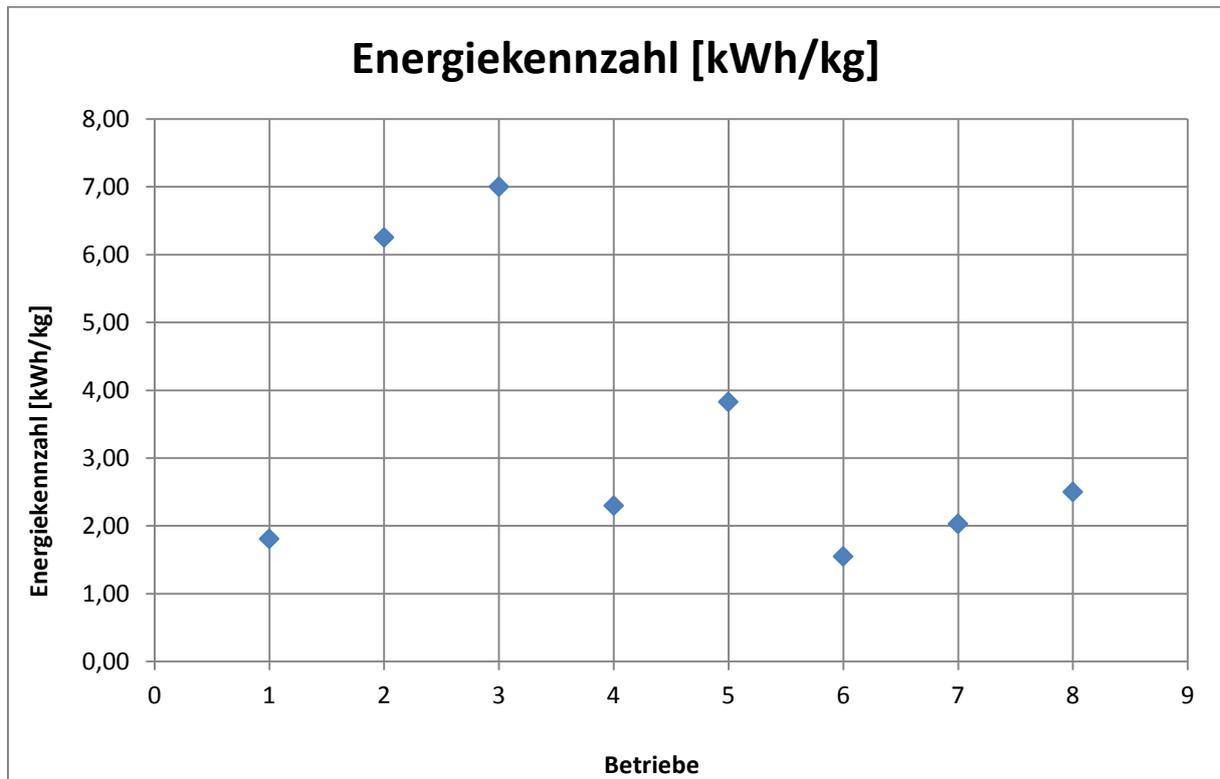
Abbildung 4 Energiekennzahl der einzelnen Betriebe

Die Energiekennzahlen sollten nicht zu einer Bewertung zwischen den einzelnen Unternehmen führen, dazu sind die Basisdaten zu verschieden, wie z. B. Sortimentsaufteilung, Backflächenauslastung, Betrieb eines Cafés usw. Es ist aber sinnvoll innerhalb eines Unternehmens die Energiekennzahl jährlich fortzuschreiben und auszuwerten. Änderungen haben Ursachen und auf diese gilt es zu reagieren. Sinkt die Energiekennzahl, dann wirken die Energieeinsparmaßnahmen, steigt die Kennzahl, sind die Ursachen zu erforschen und Änderungen herbeizuführen. Natürlich sollte die Energiekennzahl dem Unternehmer auch dazu dienen, Ursachen für die Abweichungen zu anderen Bäckereien kritisch zu überprüfen. Kurzfristig eingeleitete Maßnahmen sichern auch die Nachhaltigkeit. Dann ist eine sehr wertvolle Größe mit wenig Aufwand, aber großer Aussagekraft bestimmt worden.

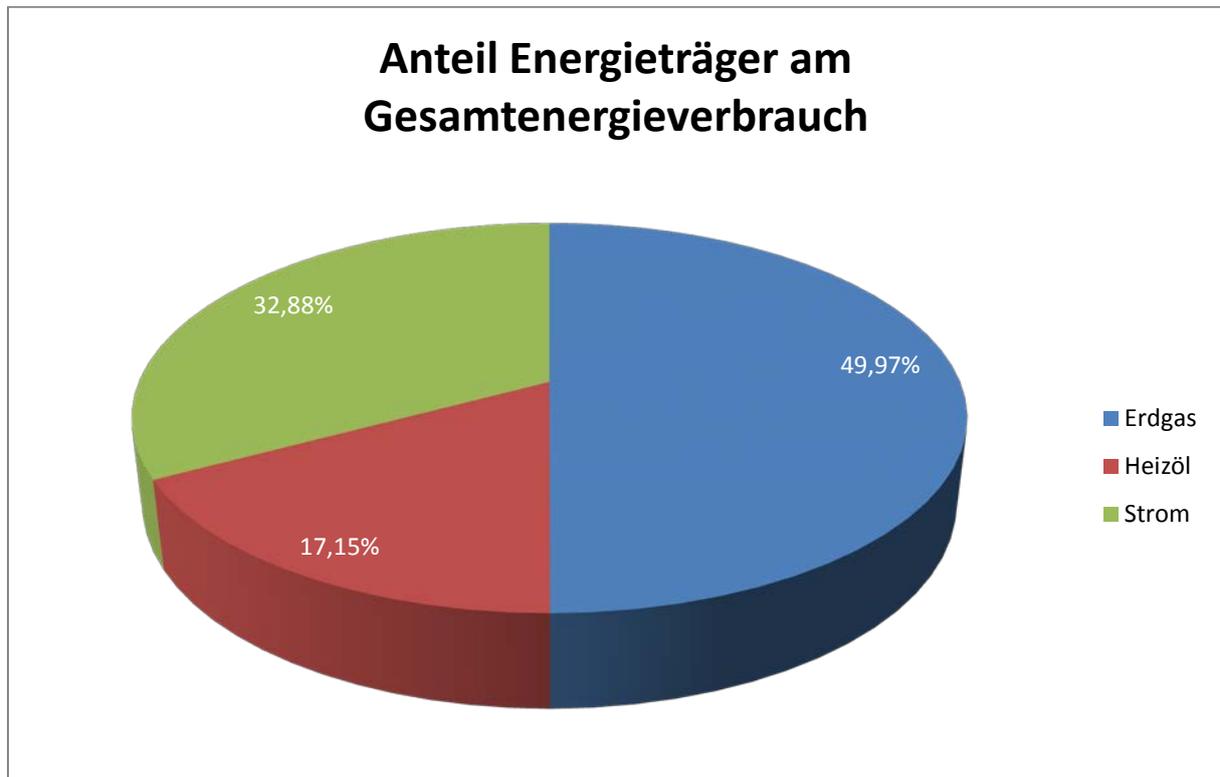
Abbildung 5 Anteil der Energieträger am Gesamtenergieverbrauch

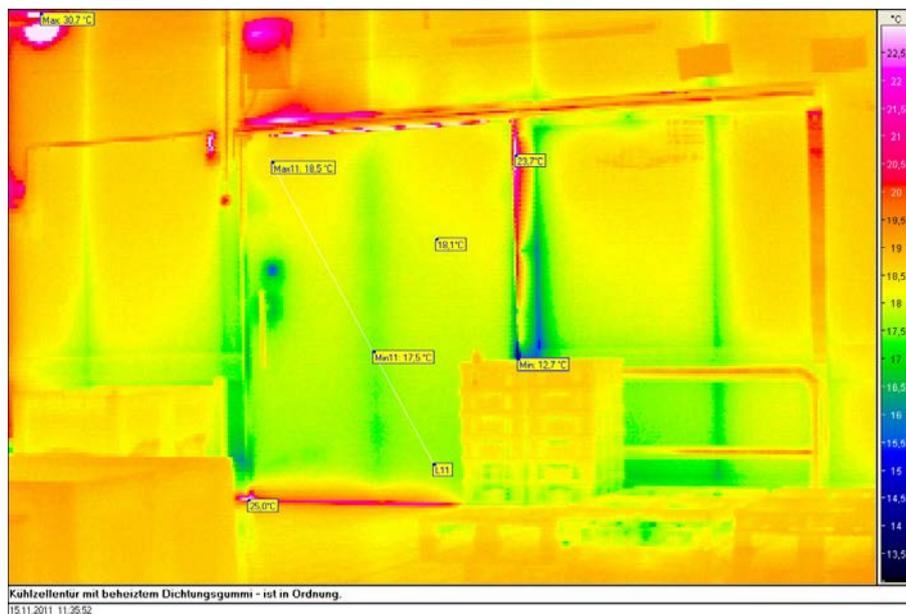
Abbildung 6 Kühlzellentür mit beheizten Dichtungsgummi - Tür ist in Ordnung

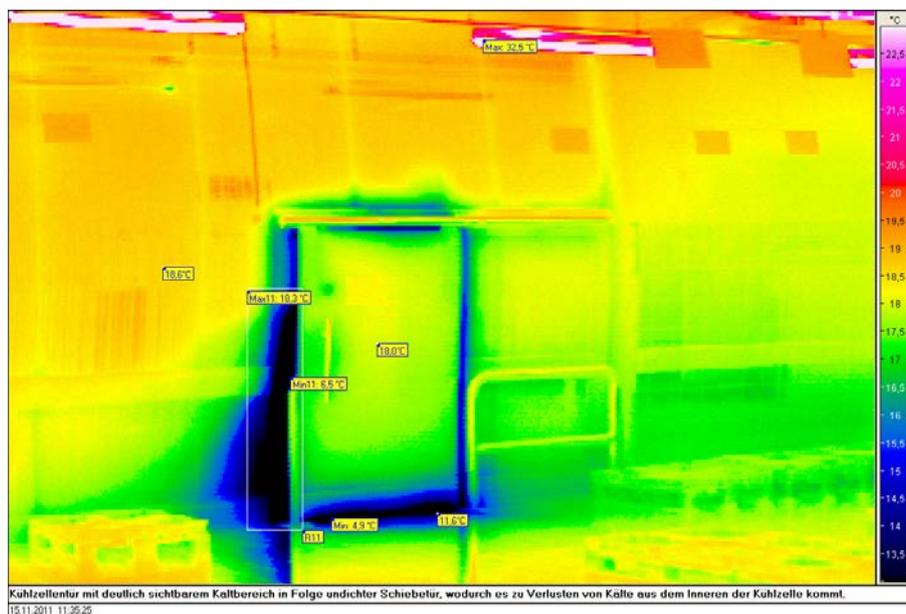
Abbildung 7 Kühlzellentür mit sichtbarem Kältebereich - Undicht!

Leckagen sind ganz vermeidbar, so dass die Minimierung das Gebot der Stunde darstellt. Wichtige Leckagen sind undichte, beschädigte, entfernte oder gar nicht vorhandene Türdichtungen, gewaltsame Durchführungen von Kabeln usw. Durch beschädigte oder poröse Türdichtungen kann dauerhaft warme, feuchte Luft in den Kühlraum eindringen, was den Stromverbrauch erhöht. Zudem kann dies zu einer Vereisung des Verdampfers führen. Leckagen / fehlerhafte Dichtungen können meist in Eigenregie beseitigt werden. Mittels einer Thermografieuntersuchung sind Leckagen meist gut sichtbar.

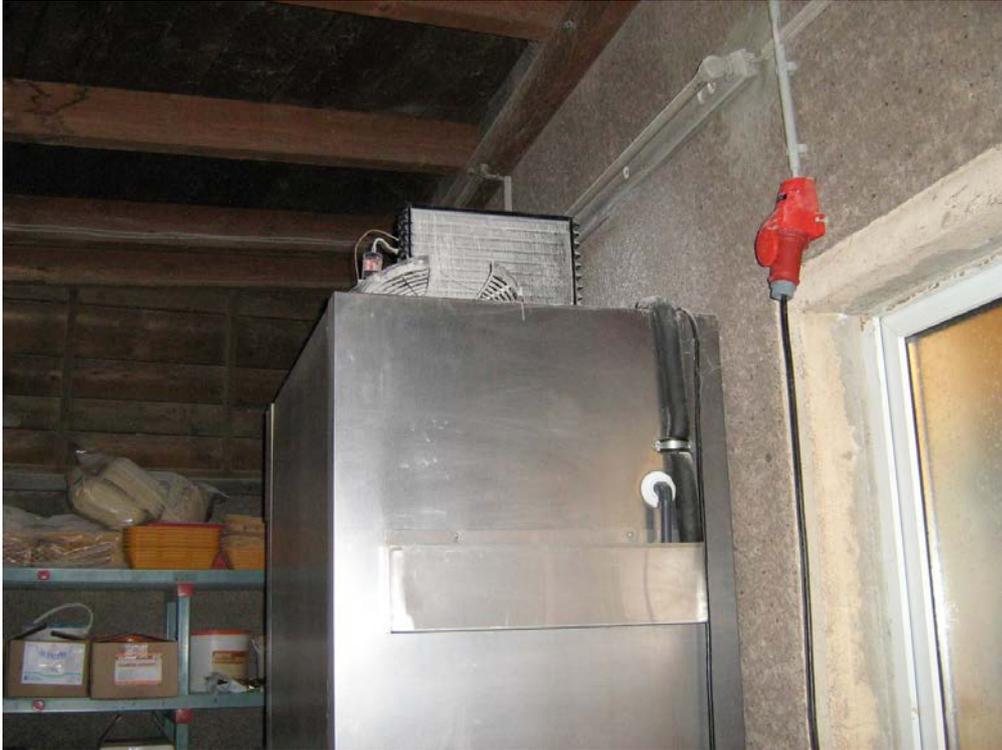
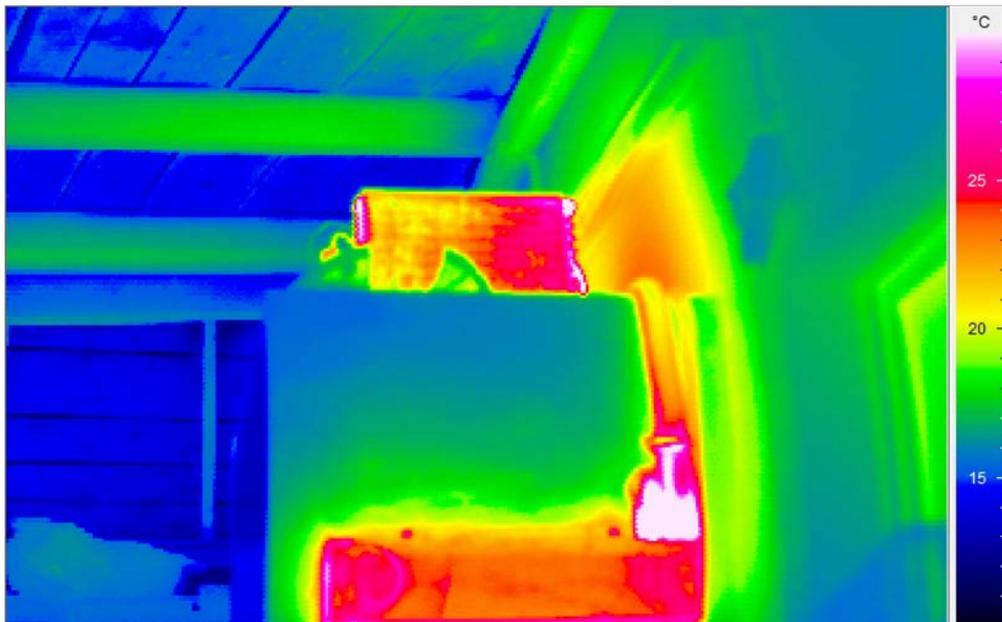
Abbildung 8 Verschmutztes Kälteaggregat - Gefahr Wärmestau!

Wichtig für die Energieeffizienz der Kühlaggregate ist es, dass diese regelmäßig gewartet und gereinigt werden. Gerade in Bäckereien werden diese durch den Mehlstaub schnell verschmutzt und können die Wärme schlechter nach außen abgeben. Dies führt wiederum zu einer längeren Laufzeit der Aggregate und damit zu einem höheren Stromverbrauch. Die Aggregate sollten daher in regelmäßigen Abständen

gereinigt werden. Der Wärmestau der Aggregate kann in einem Thermogramm gut abgebildet werden.

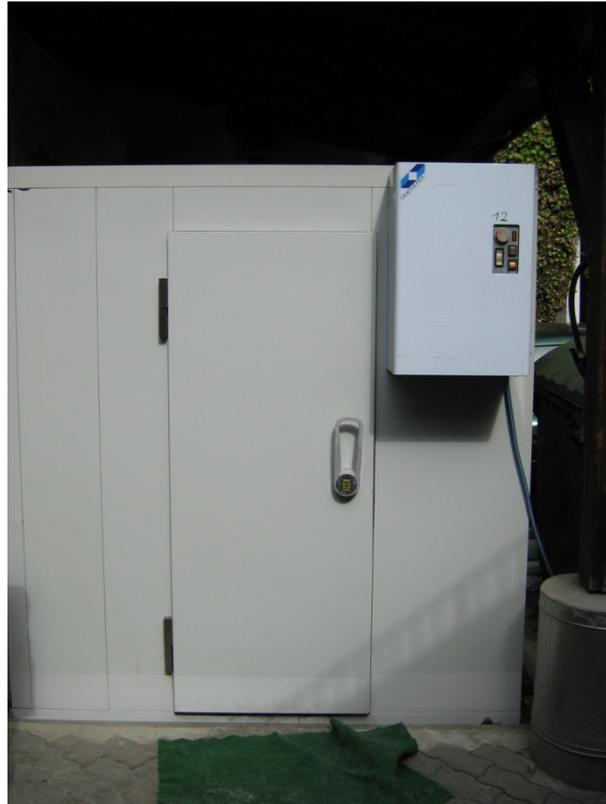
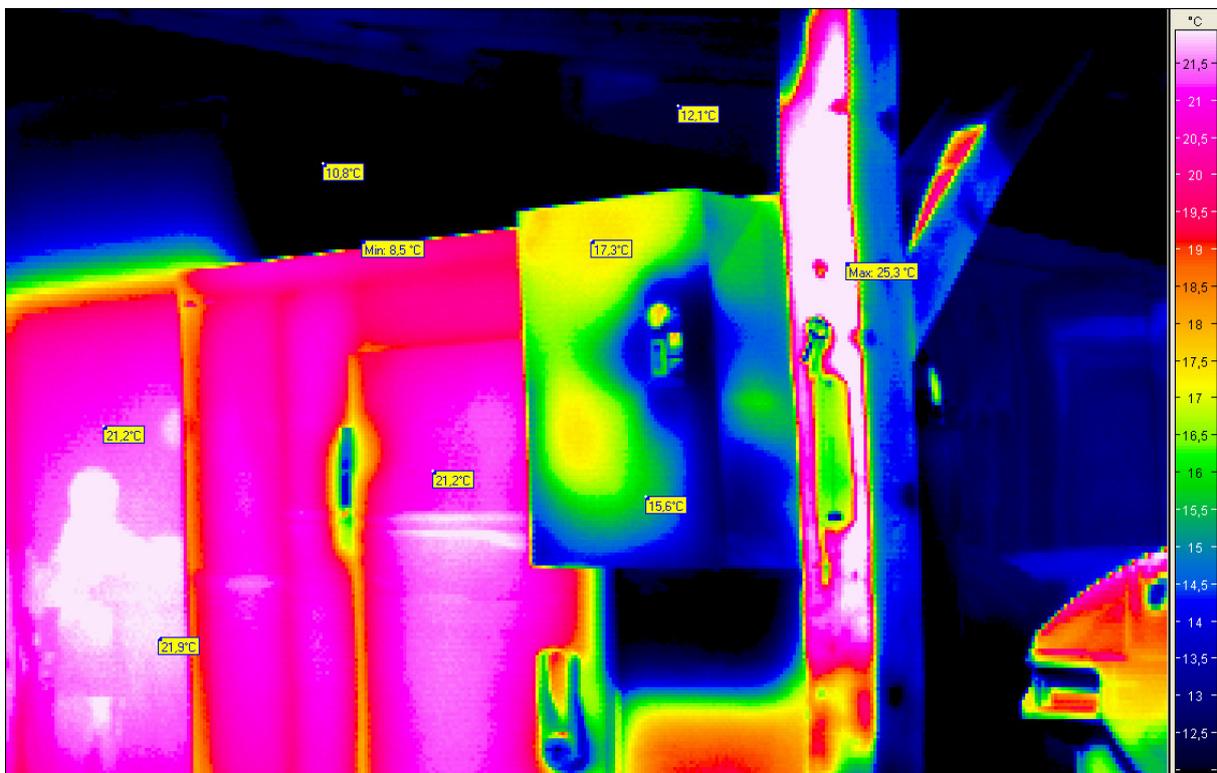
Abbildung 9 Kühlzelle und Verdichter- /Verflüssigereinheit mit voller Sonneneinstrahlung! Hohe Wärmelast für beide!

Der Aufstellort der Kälteanlagen sollte so gewählt sein, dass eine ausreichende Belüftung gegeben ist. Der Aufstellort kann sich stark überhitzen, daraus folgt, dass die Laufzeit und der damit verbundene Strombedarf des Aggregats sich erhöhen. Das Aggregat der Kälteanlage ist nur bei Raumtemperatur effizient. Gegebenenfalls muss über eine zusätzlich Be- und Entlüftung im Aufstellraum nachgedacht werden. Der Wärmestau des Kälteaggregats ist sehr gut in einem Thermogramm sichtbar.

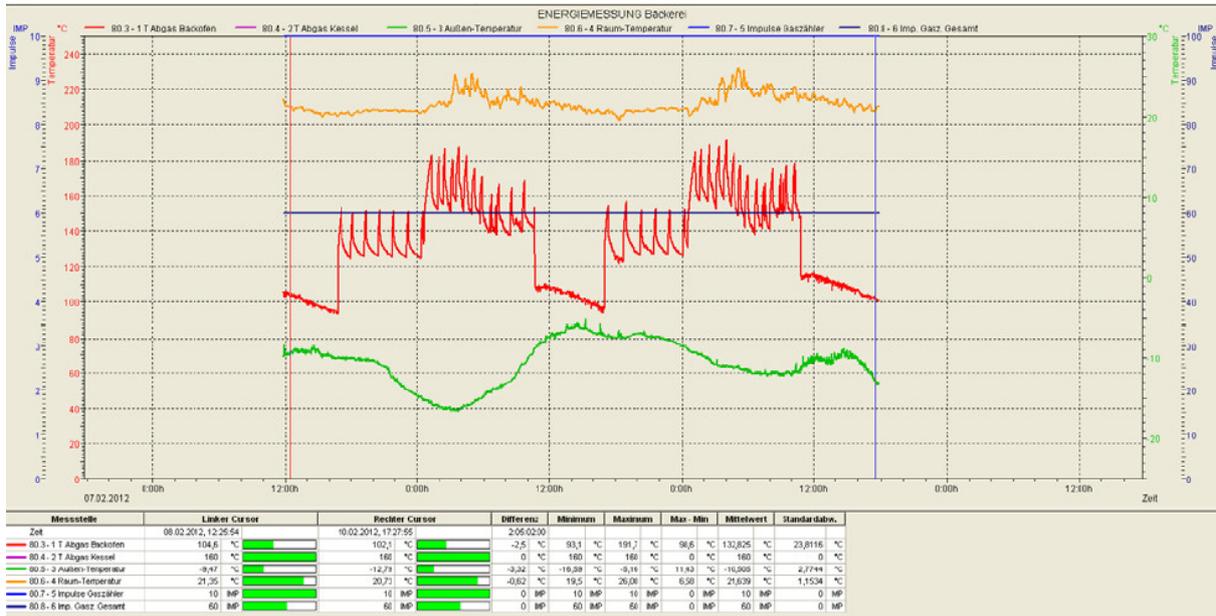
Abbildung 10 Abgastemperaturverlauf eines Backofens

Der Lastgang des Backofens zeigt einen kontinuierlichen Ablauf. Mit fallender Außentemperatur von -10 °C auf -16 °C erhöht sich die Gasbrennerleistung in der Vollaststufe. Dies ist mit einer zu kalten Brenneransaugluft begründet. Hier könnte ein Kreuzstrom Luftwärmetauscher im Abgassystem für eine saubere vorgewärmte frische Brenneransaugluft sorgen.
